T.C.  
ULAŖTIRMA DENİZCİLİK VE HABERLEŖME BAKANLIĐI  
Kaza AraŖtırma ve İnceleme Kurulu

14 OCAK 2016 TARİHİNDEKİ 83122 NUMARALI TREN İLE 10 NC 835 PLAKALI  
ARACIN HEMZEMİN GEÇİT KAZASINA İLİŖKİN  
KAZA İNCELEME RAPORU

TekirdaĐ İli Ergene İlçesi VelimeŖe Km 141+866'daki Otomatik Bariyerli Hemzemin  
Geçit

Kurul Karar No: 23/DMY-6/2016

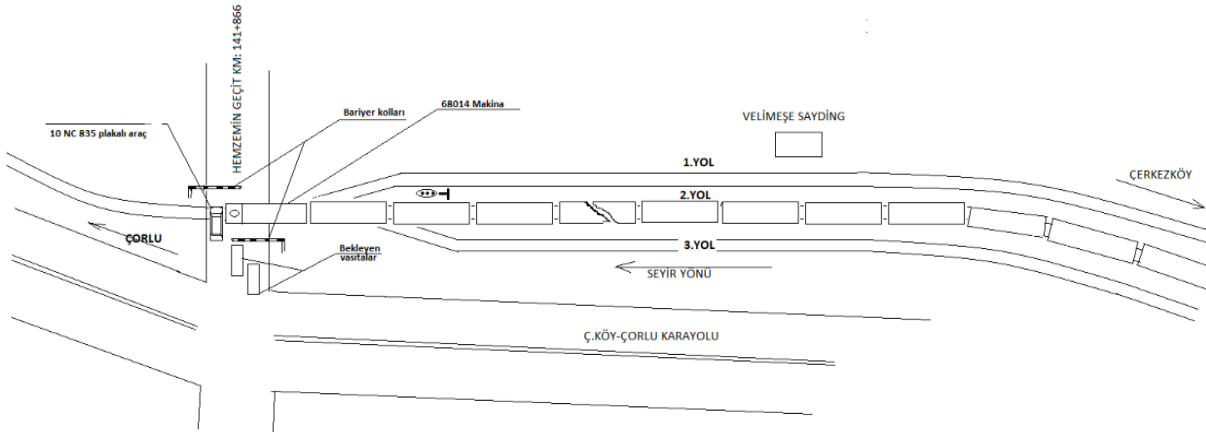
14.01.2016 TARİHİNDE 83122 NOLU YÜK TRENİNİN VELİMEŞE SAYDİNGTE KM:141+866 HEMZEMİN GEÇİTTEN GEÇERKEN PLAKALI ARAÇLA ÇARPIŞMASI OLAYINI GÖSTERİR BASİT KROKİDİR.

NOT: YOLDA HASAR YOKTUR.

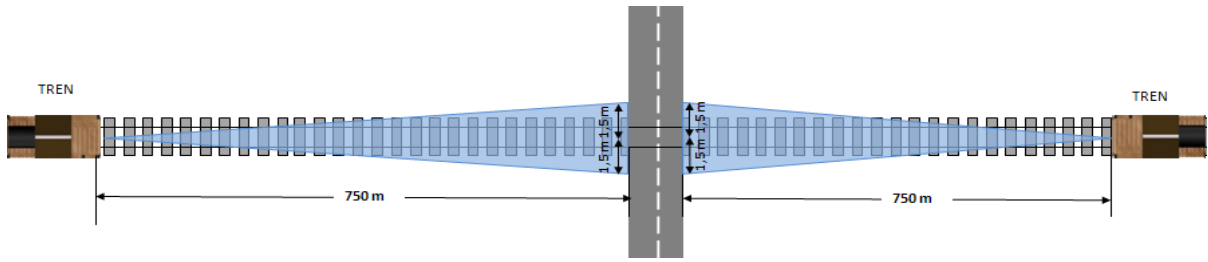
- “Demiryolu hemzemin geçit açılmayacak yerler” kenar başlıklı 8 inci maddenin 1 inci fıkrasının (c) bendi: “*Arazi ve demiryolu şartlarına göre; demiryolu aracından her iki yönde hemzemin geçidin görüş uzaklığının 750 metrenin altında olduğu yerlerde hemzemin geçit açılmaz.*” hükmünü içermektedir. Demiryolu aracının görüş mesafesinin yaklaşık 400 metre olduğu görülmüştür.

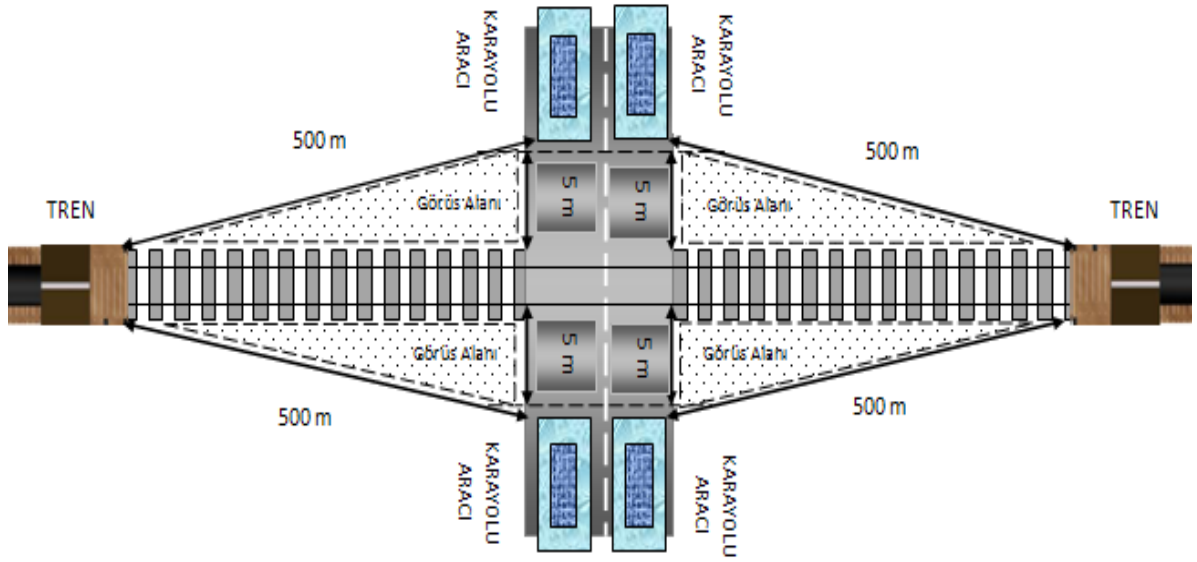
- “Demiryolu hemzemin geçit açılmayacak yerler” kenar başlıklı 8 inci maddenin 1 inci fıkrasının (c) bendi: “*Arazi ve demiryolu şartlarına göre; Karayolu aracından demiryoluna beş metre mesafede, demiryolunun her iki yönünün görüş uzaklığının 500 metrenin altında olduğu yerlerde hemzemin geçit açılmaz.*” hükmünü içermektedir. Karayolu aracının görüş mesafesinin yaklaşık 250 metre olduğu görülmüştür.

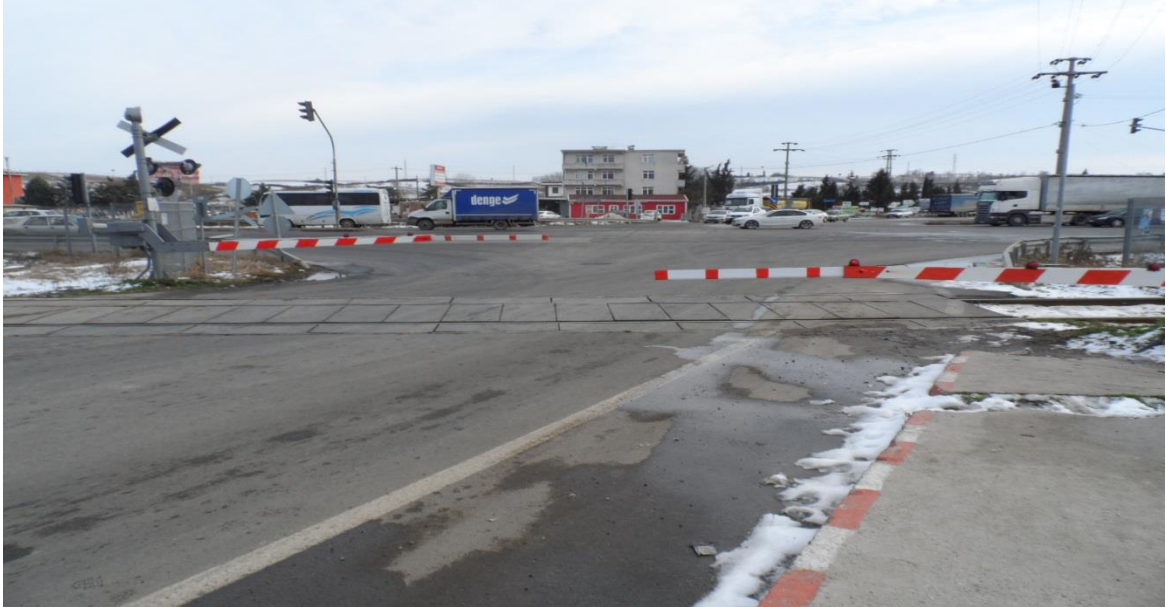
- “Genel fiziki standartlar” kenar başlıklı 10 uncu maddenin 1 inci fıkrasının (c) bendi: “Tüm demiryolu hemzemin geçitlerde karayolu araçlarının demiryolu gabari sahasına tehlikeli şekilde yaklaşmasını önlemek için en yakın raydan itibaren 5 metre mesafede karayoluna DUR çizgisi çizilir ve DUR levhası konulur.” şeklindedir. Bu hükme göre; en yakın raydan itibaren 5 metre mesafede DUR levhası mevcut olup, karayoluna DUR çizgisinin olmadığı tespit edilmiştir.

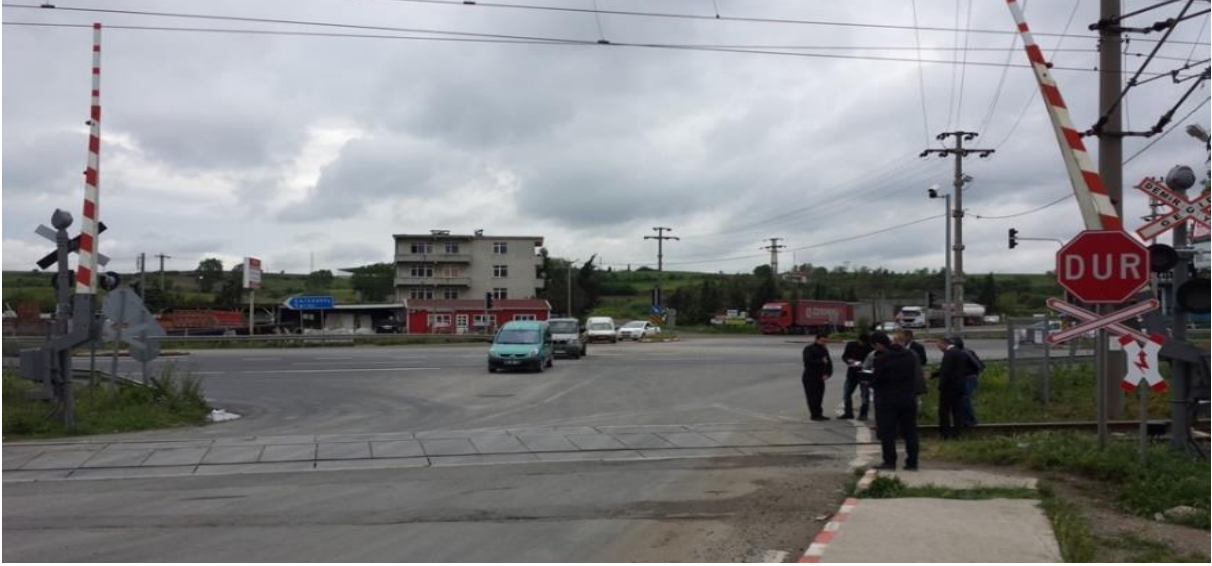
- “Genel fiziki standartlar” kenar başlıklı 10 uncu maddenin 1 inci fıkrasının (ç) bendi: “Ana taşıt yoluna bağlı tali yol üzerindeki demiryolu hemzemin geçitlerde, araç sonlarının taşıt yolu veya demiryolu üzerinde tehlike yaratmaması için, geçide bağlı taşıt yolu uzunluğunun güvenlik çizgisinden itibaren mesafesi en az 30 metre olmalıdır.” denilmektedir. Söz konusu hemzemin geçitteki bu mesafenin 15 metre olduğu görülmüştür.

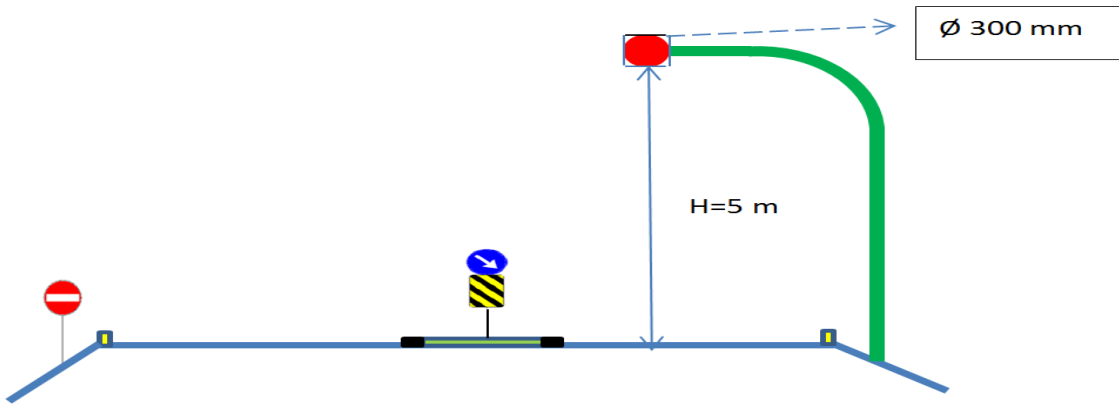
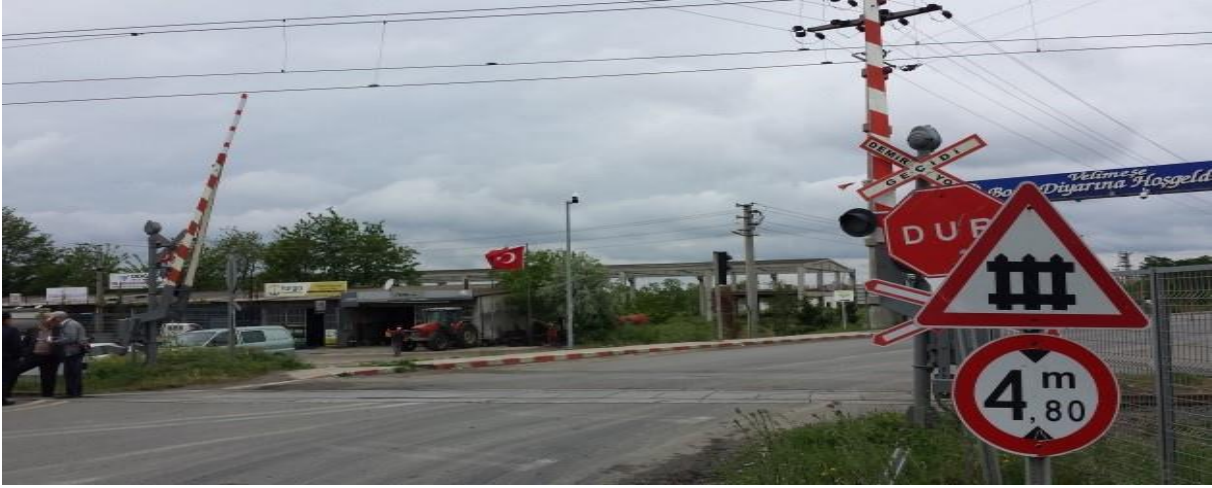
- “Genel fiziki standartlar” kenar başlıklı 10 uncu maddenin 1 inci fıkrasının (e) bendi: “Seyir momentinin 15.000 katsayısını geçtiği demiryolu hemzemin geçitlerde; demiryoluna 5 metre kala taşıt yolu üzerine hemzemin geçit sinyali konur. Tablo 1’de belirtilen hız ve mesafelere göre taşıt yoluna ayrıca kırmızı flaşörlü uyarı sinyali konulur” hükmü yer almaktadır. Hemzemin geçitte kırmızı flaşörlü uyarı sinyalinin bulunmadığı tespit edilmiştir.

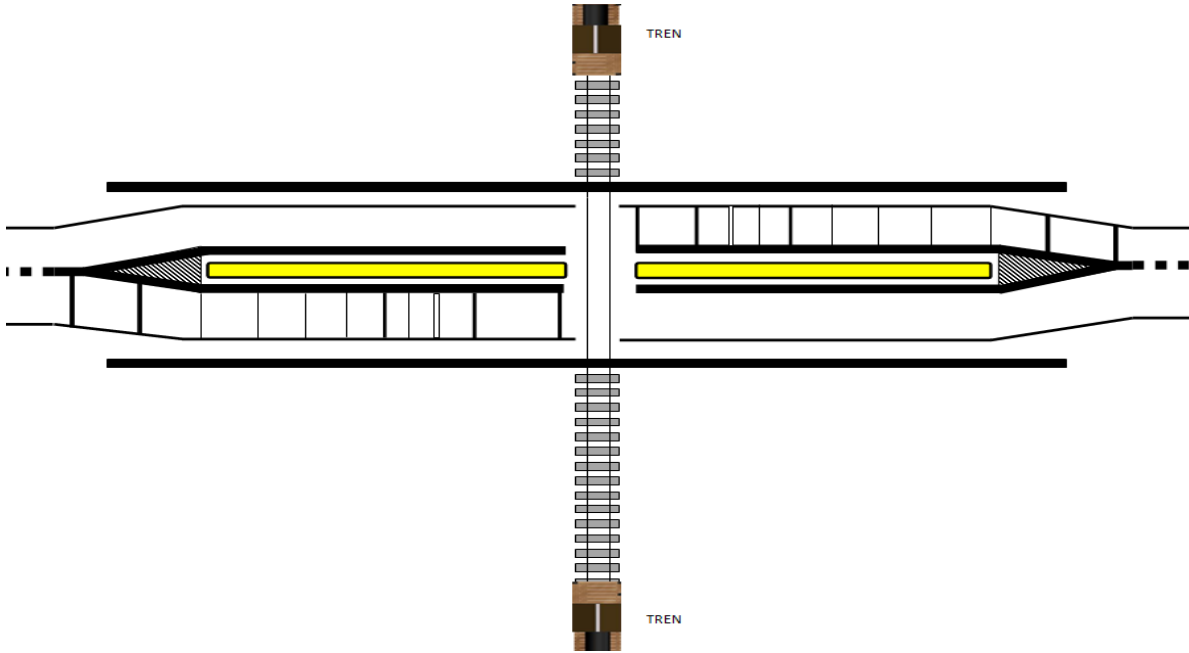
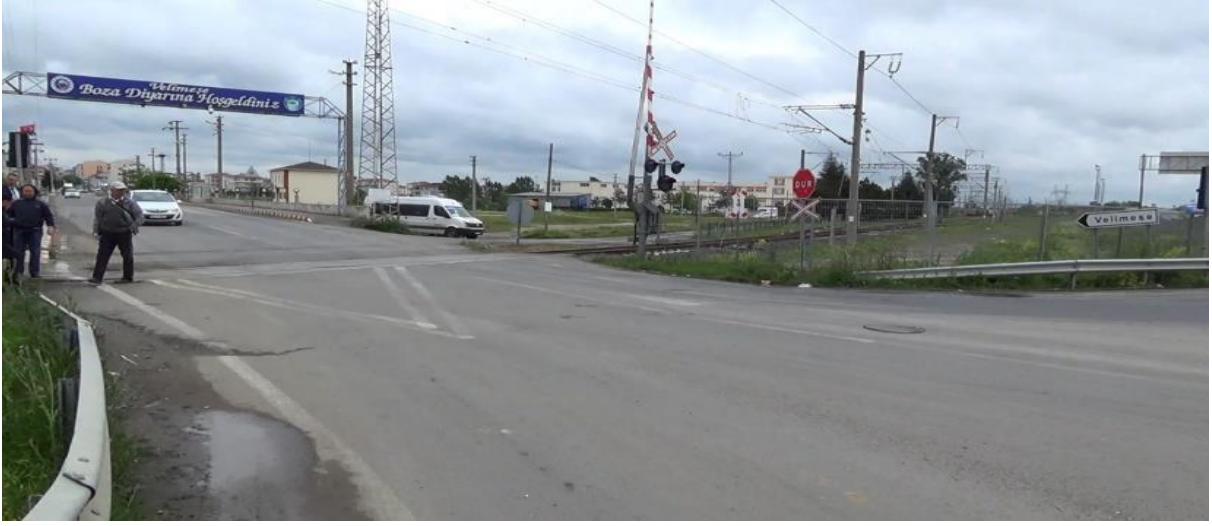
- “Genel fiziki standartlar” kenar başlıklı 10 uncu maddenin 1 inci fıkrasının (k.1.) bendi: *“Seyir momenti katsayısı 15.000’i geçen demiryolu hemzemin geçitlerde bu Yönetmelikteki şematik örneğine göre; yaklaşım yolunda, her iki yönden karayolu ortasında sarı renkli, 25 cm yükseklikte, taş malzemesinden, 150 metre boyunda refüj veya Karayolları Genel Müdürlüğüne kullanılan standartlarda beton oto korkuluk tesis edilir”* denilmektedir. Söz konusu hemzemin geçidin buna uygun tesis edilmediği görülmüştür.

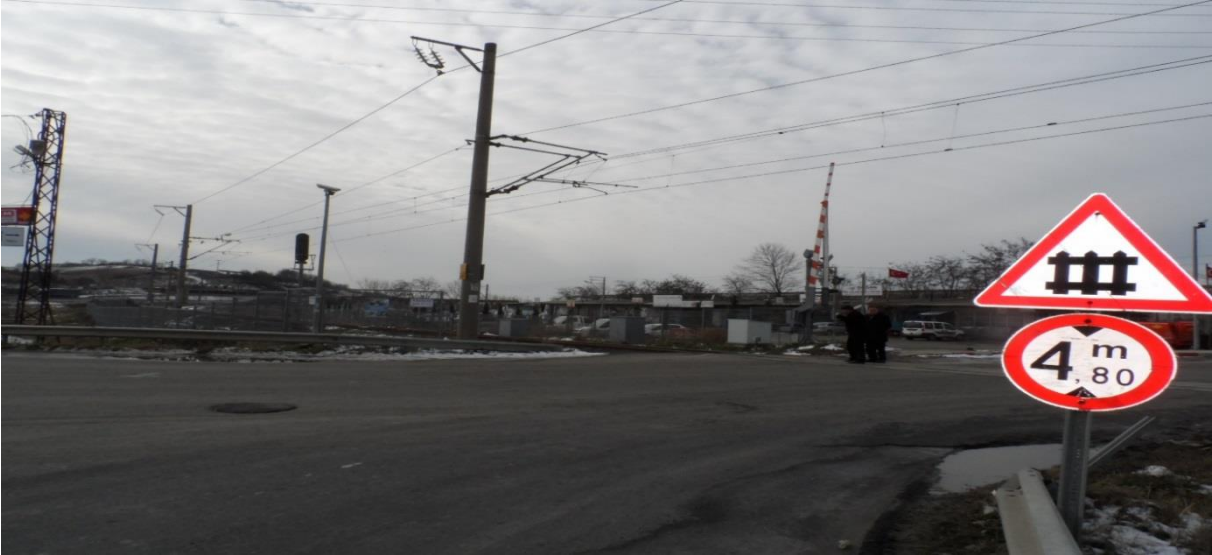
- “Genel fiziki standartlar” kenar başlıklı 10 uncu maddenin 1 inci fıkrasının (k.2.) bendi: *“Demiryolu hemzemin geçitlerde karayolu üzerindeki yaklaşım levhaları kapsamında yer alan lokomotif veya bariyer işaretinin altına dikdörtgen levha içerisine “DİKKAT DEMİRYOLU” ibaresi eklenir.”* hükmü yer almaktadır denilmesine rağmen buna uygun olmadığı tespit edilmiştir.

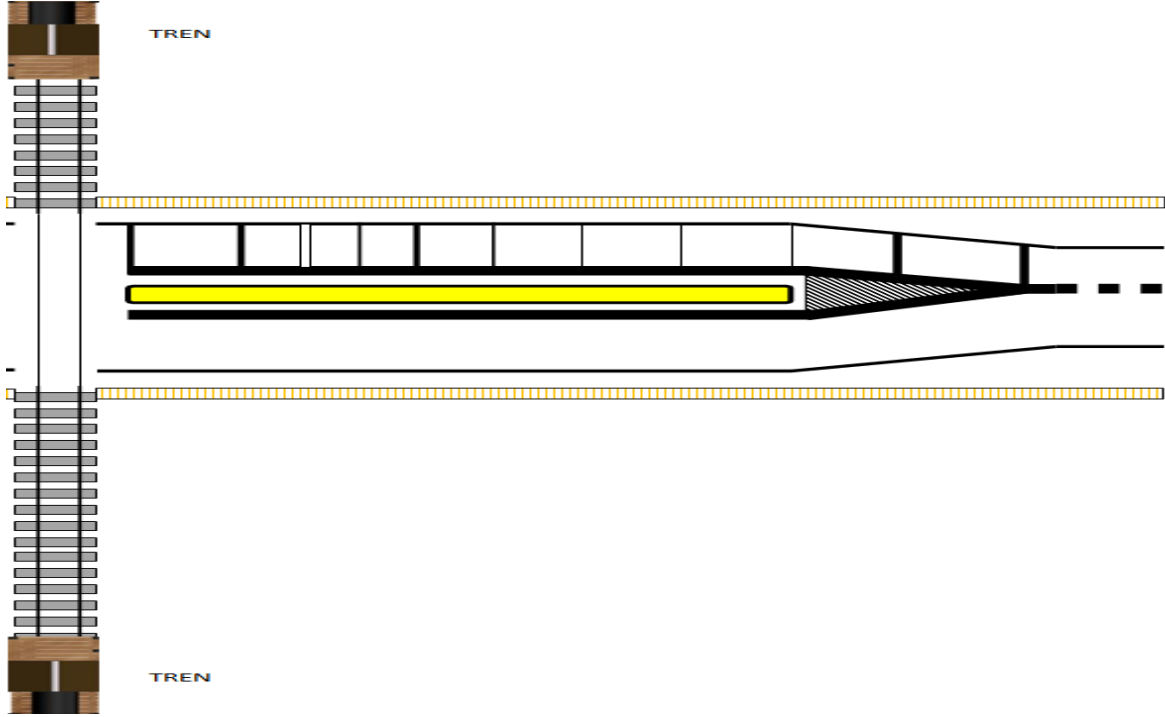
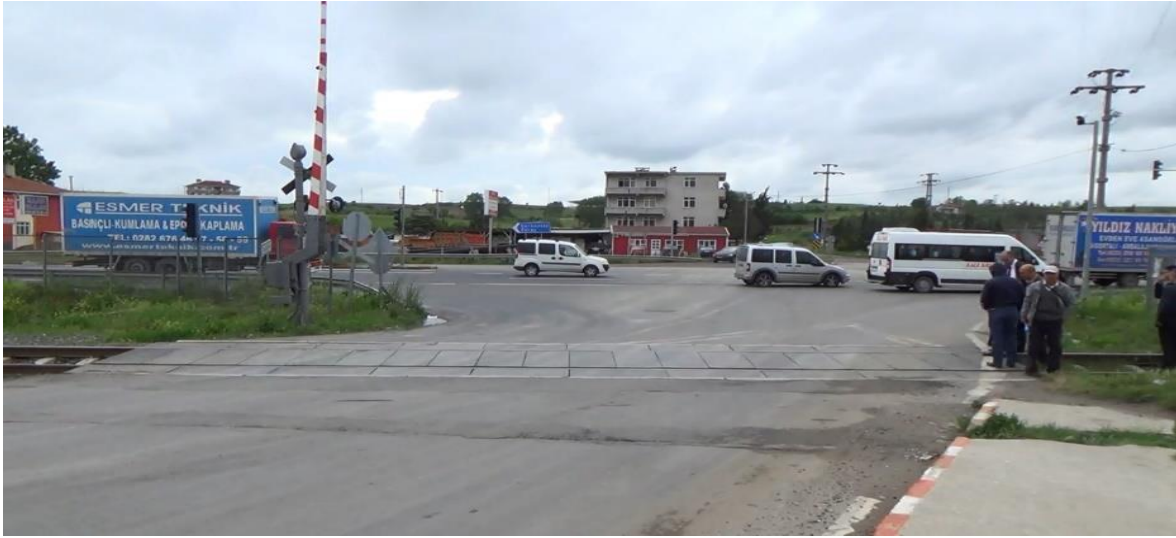
- “Genel fiziki standartlar” kenar başlıklı 10 uncu maddenin 1 inci fıkrasının (k.4.) bendi: *“Demiryolu hemzemin geçidi kesen karayolu üzerine, 150 metre uzunluğunda, sarı renkli, 10 cm yüksekliğinde bordür taşı döşenir ve CTP kenar dikmesi ile belirli aralıklarla sağda kırmızı, solda beyaz olacak şekilde reflektörler yerleştirilir.”* hükmünü içermektedir. Söz konusu hemzemin geçitte kenar dikmeleri ile reflektörlerin bulunmadığı tespit edilmiştir.

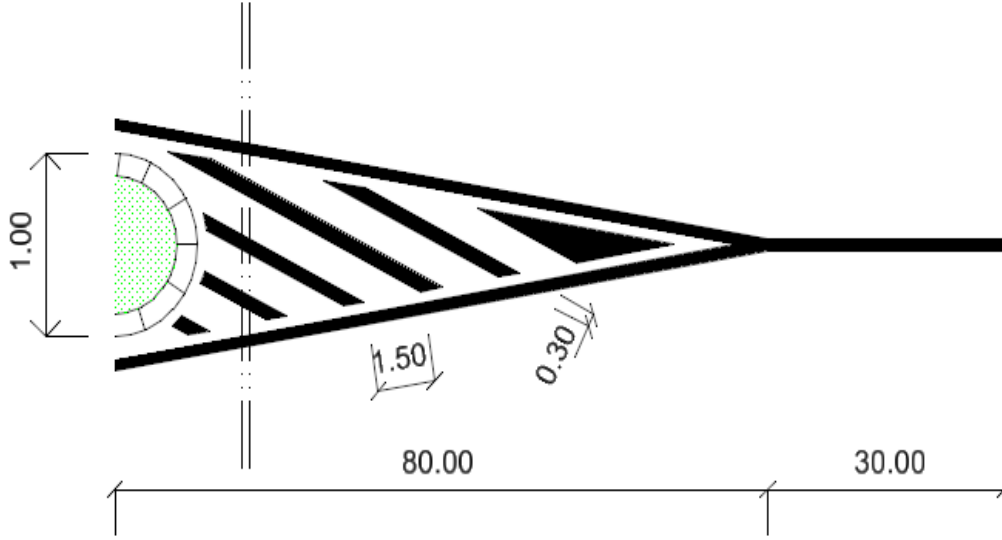
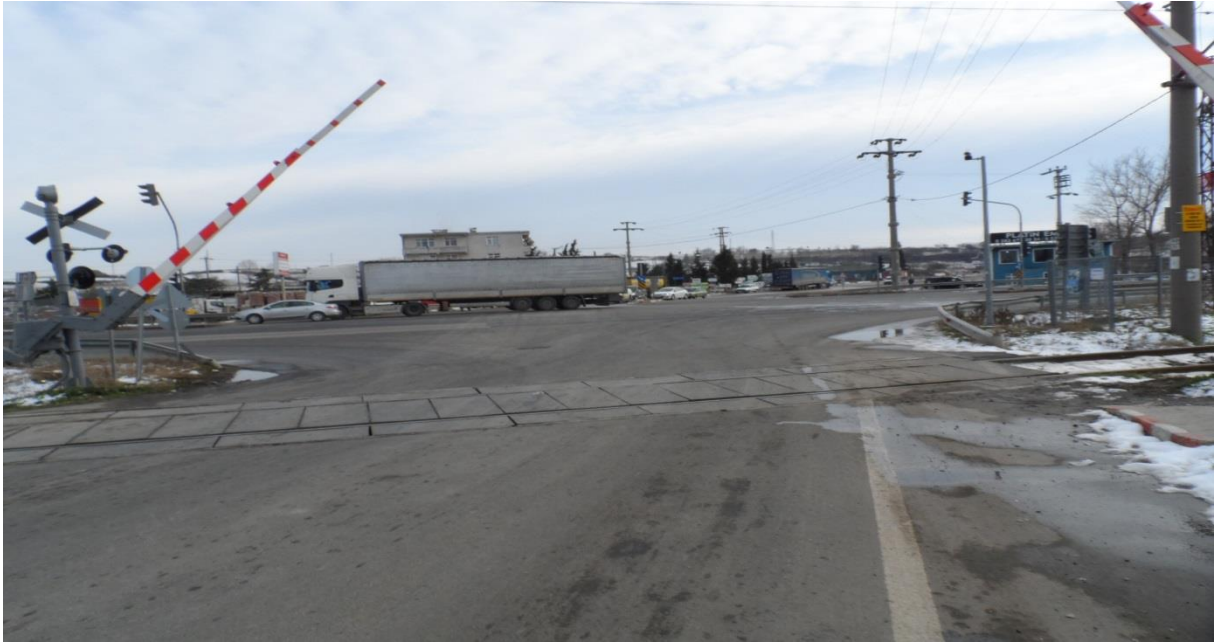
- “Genel fiziki standartlar” kenar başlıklı 10 uncu maddenin 1 inci fıkrasının (k.5.) bendi: *“Demiryolu hemzemin geçit yaklaşımlarında karayolu üzerindeki refüjün fiziki burnundan itibaren geriye doğru yaklaşık 80 metre ofset tarama yapılır.”* hükmünü içermektedir. Söz konusu hemzemin geçitte ofset tarama yapılmadığı tespit edilmiştir.

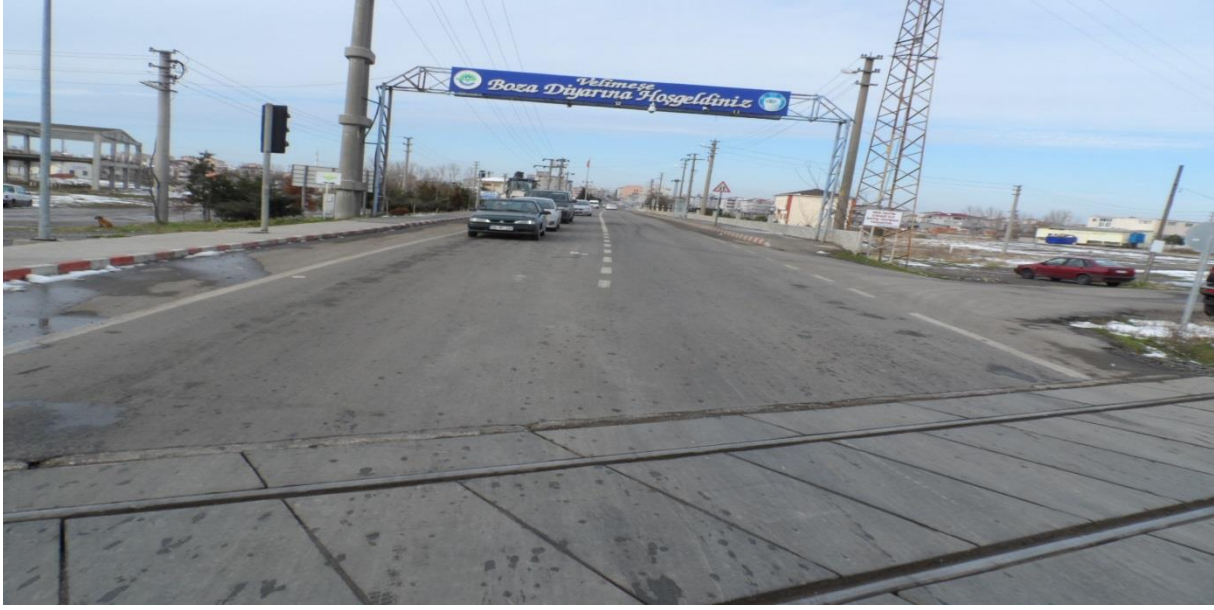
- “Genel fiziki standartlar” kenar başlıklı 10 uncu maddenin 1 inci fıkrasının (k.6.) bendi: *“Yaklaşım yolları üzerinde karayolu araçlarını fiziki olarak uyarıcı, gerekli yatay işaretlemeler yapılır..”* hükmünü içermektedir. Söz konusu hemzemin geçitte karayolu araçlarını uyarıcı nitelikte yatay işaretlemelerin yapılmadığı tespit edilmiştir.

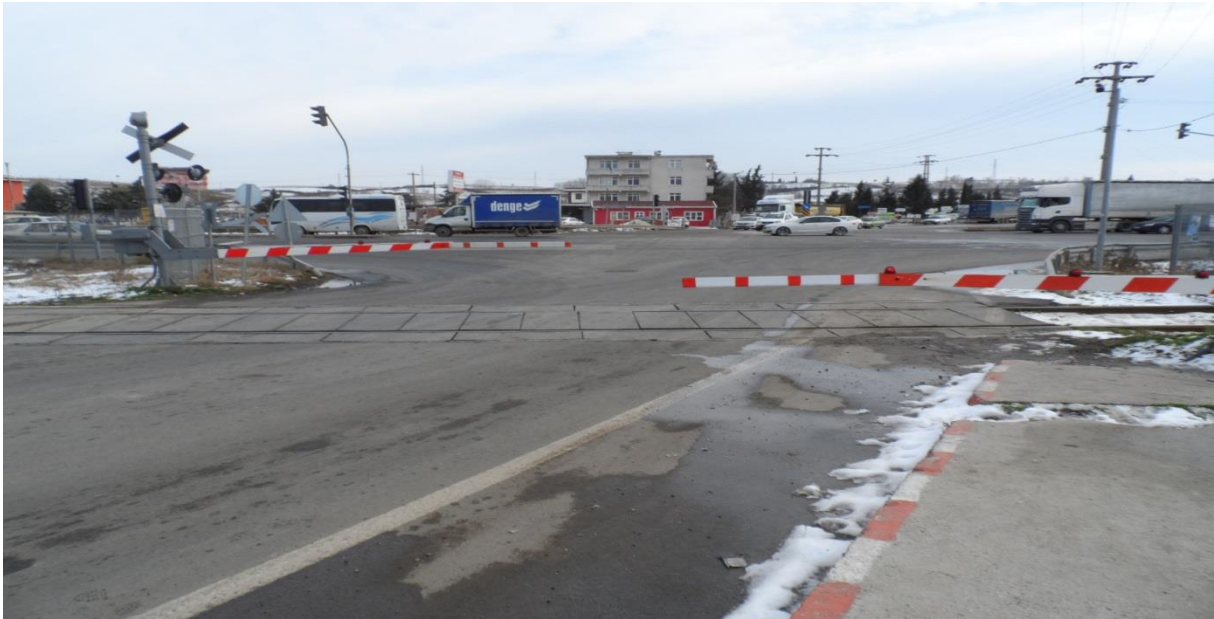
- “Demiryolu hemzemin geçitlerde kurulacak koruma sistemlerinin özellikleri” kenar başlıklı 11 inci maddenin 1 inci fıkrasının (d) bendi: “Bariyerler yolu tam kapatacak şekildedir. Her bir bariyer kolu maksimum 6 metre uzunluğundadır. Bariyer kollarının tesisinde sağdan gidiş trafik yönü dikkate alınarak demiryolunun her iki tarafına tesis edilir. Yol genişliği 6 metrenin üzerinde olan hemzemin geçitlerde karayolunu tamamen kapatacak şekilde, gidiş yönlerine ikişer adet bariyer kolu konulur.” hükmünü içermektedir. Söz konusu hemzemin geçitteki bariyer kolları karayolunu tamamen kapatacak şekilde tesis edilmemiştir.
